# Sanierung der historischen Gartenhäuser in Alt-Arnsberg

## "Gartenhaus der Armen Schulwestern"

<b>Bauvorhaben</b>	<b>Sanierung der historischen Gartenhäuser in Alt-Arnberg "Gartenhaus der Armen Schulschwestern"</b>
<b>Bauherr</b>	<b>Stadt Arnberg</b>
<b>Baudurchführung</b>	<b>Architekturbüro Sven Meißner, Grafenstraße 53, 59821 Arnberg in Kooperation mit Untere Denkmalbehörde, Herr Herbrich Immobilien Service, Herr Heßke Grünflächen-Management, Frau Nawrath-Dame</b>
<b>Unterstützung</b>	<b>Landschaftsverband Westfalen-Lippe, Münster Handwerkskammer Süd-Westfalen Ministerium für Bauen und Verkehr des Landes Nordrhein-Westfalen Stiftung "Lebendige Stadt"</b>
<b>Historie</b>	In der Zeit von 1822 bis 1830 für die preußischen Beamten als Gartenhaus in dem Garten des Wohnhauses Königstraße 28 (heute 36) errichtet. Heute mit den umliegenden Freiflächen im Eigentum der Stadt Arnberg. Seit 1983 steht das Gebäude unter Denkmalschutz. Kennzeichnend ist der rechteckige Grundriss und das klassizistische Gesamterscheinungsbild. Als Fachwerkgebäude errichtet, mit dreiseitiger Fassadenverschieferung und einer Akzentuierung der Eingangsfassade mit Putz.

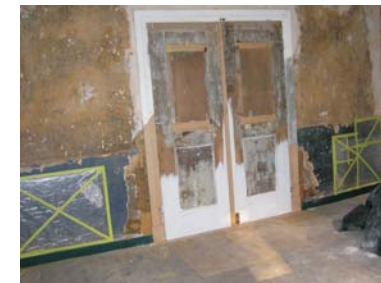
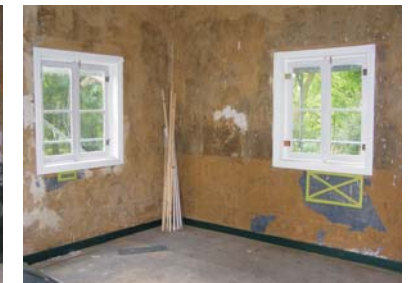
| <b>2.0 Wände</b> | <ul style="list-style-type: none"> <li>○ Wandflächen Beschichtungen/ Tapete vorsichtig entfernen und auf Altbemalungen untersuchen, <b>(innen und außen)</b> historische Befunde sichern</li> <li>○ Fachwerkhölzer, umfangreich geschädigte Teile ersetzen</li> <li>○ Lehmputz ausbessern</li> <li>○ Oberputz (Kalkputz mit Kälberhaaren) neu aufbringen</li> <li>○ Wischfester Kalkanstrich</li> <li>○ Schieferflächen müssen aufgrund großer Fehlstellen erneuert werden (Altdeutsche Einfachdeckung)</li> </ul> |
| <b>6.0 Außenputz</b> | <ul style="list-style-type: none"> <li>○ Sockelputz wird wegen starker Schäden erneuert<br/>Die Putzflächen der Eingangsfront werden überarbeitet</li> </ul> |
